# **REHABILITACIÓN DE EDIFICIO AFECTADO POR EL TERREMOTO DEL 16 DE ABRIL DE 2016 DE ECUADOR EN LA ULEAM**

## **REHABILITATION OF BUILDING AFFECTED BY THE ECUADOR S EARTHQUAKE OF 16 APRIL 2016 IN THE ULEAM**

**R. Aguiar\*, F. Del Castillo\*\*, J. Mizobe\*\*\*, P. Mendoza\*\*\*\***

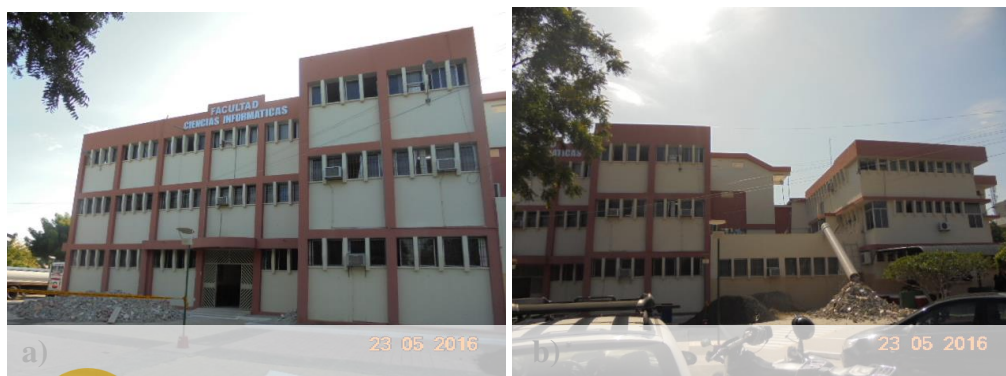
Varios cuerpos estructurales conforman la Facultad de Informática, uno de ellos es el presentado en la imagen “a” de la Figura 3, donde se observa una estructura de 3 pisos de hormigón armado, con una cubierta de acero de lámina delgada. Las paredes interiores presentaron daño moderado, a excepción del área de grada donde el daño fue extensivo durante el terremoto del 16 de abril. En la imagen “b” se observa otro bloque estructural de 1

piso con un tubo por el cual fue arrojado el material (bloques y ladrillos) que había sido utilizado en la construcción de las paredes del Bloque Estructural analizado, denominado en este artículo como Bloque Estructural uno. La fachada de la Figura 3 corresponde al pórtico del eje 8.

Figura 3. Fachada de edificio de Facultad de Informática de ULEAM

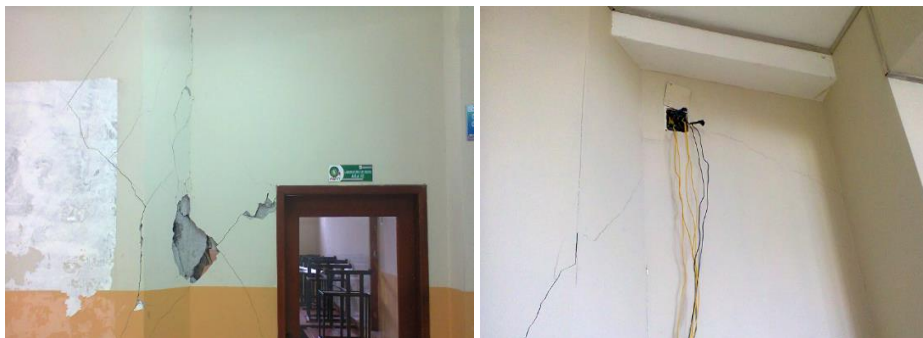
En la planta baja del edificio de la Facultad de Informática las paredes no se encontraban en un solo plano vertical, sino que estaban en dos planos unidos entre sí por una pared inclinada, la misma tuvo un daño considerable en este elemento de acople, como se observa en la Figura 5. Igualmente se presenta que la mayor parte de las paredes tenían fisuras que en algunos

**Figura 5.** Paredes que no son rectas con daño en la Facultad de Informática durante el terremoto de 2016

casos atravesaban el elemento, por lo que para la reconstrucción se decidió levantar las paredes en un solo plano vertical.

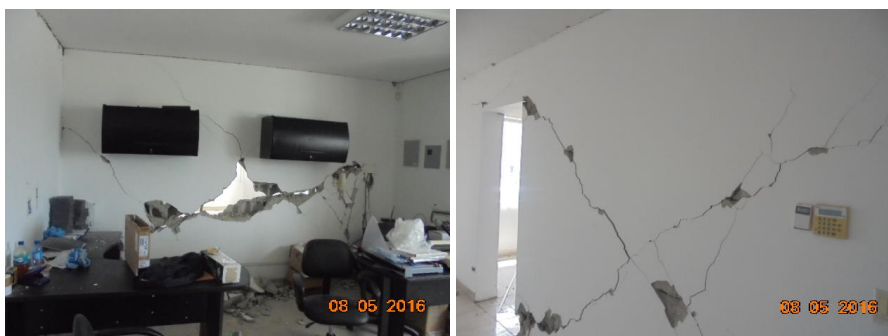
**Figura 7a.** Comportamiento de paredes de bloques de cemento en Edificio Fortaleza

En la Figura 7a, se pudo detectar la rotura y rajadura de paredes construidas con bloques. Mientras que en la Figura 7b, no se observa daño en otro apartamento del mismo piso pero con paredes de Gypsum.

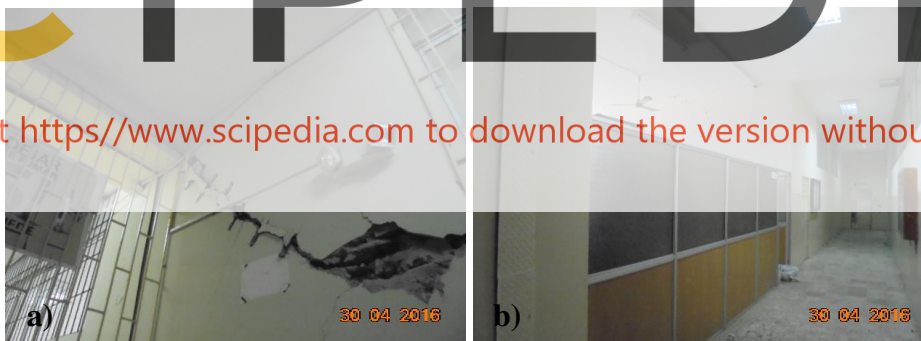
**Figura 8.** Desempeño de paredes en Facultad de Ciencias de la Salud de la UTM; a) pared reforzada con varillas de acero en forma de “C” luego del terremoto del 4 de Agosto de 1998; b) pared con material muy liviano que no presentó daño durante el terremoto de 2016.

Las imágenes se corresponden a la Facultad de Ciencias de la Salud de la Universidad Técnica de Manabí. En la imagen “a” de la Figura 8, se observa el comportamiento que tuvo la pared reforzada con varillas de acero en forma de “C” luego del terremoto del 4 de Agosto de 1998. Mientras que en el mismo piso se encontró una pared construida con material muy liviano, indicada en la Figura 8 “b” la cual no presentó daño alguno en el mismo evento, haciendo contraste con las otras paredes de ladrillo que fueron destruidas

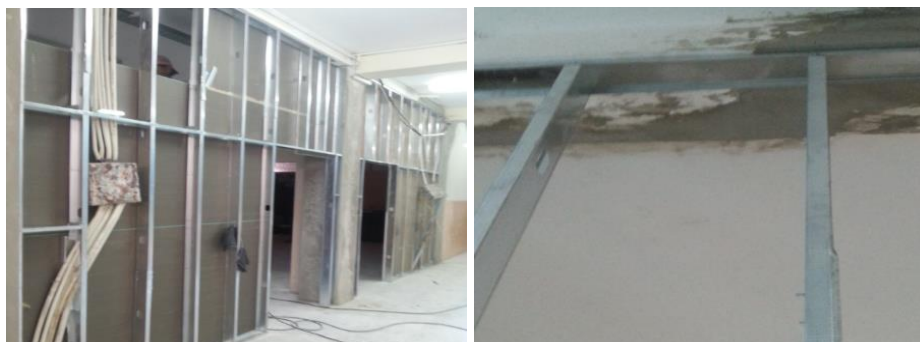
**Figura 12.** Colocación de estructura de Gypsum: a) elementos horizontales e instalaciones eléctricas; b) pernos de sujeción en la losa colocados con tacos.

Para disminuir la longitud de pandeo de los elementos verticales se decidió colocar un elemento horizontal a la altura del borde superior de la puerta con lo que también se tendrá un sitio donde pueden ser colocados los cuadros (ver Figura 12a) en que además se muestra que las instalaciones eléctricas van en la mitad de las planchas de Gypsum. Finalmente, en la Figura 12b se intenta presentar que la estructura que está inmersa, va unida a un riel en forma de "C" por su parte superior e inferior y que ésta va sujeta a las losas con pernos con tacos, de esta manera se tiene una unión adecuada. La longitud máxima de una pared con Gypsum es de 12 pies y 2 pulgadas, si se tiene paredes de mayor longitud se debe colocar una junta de construcción.

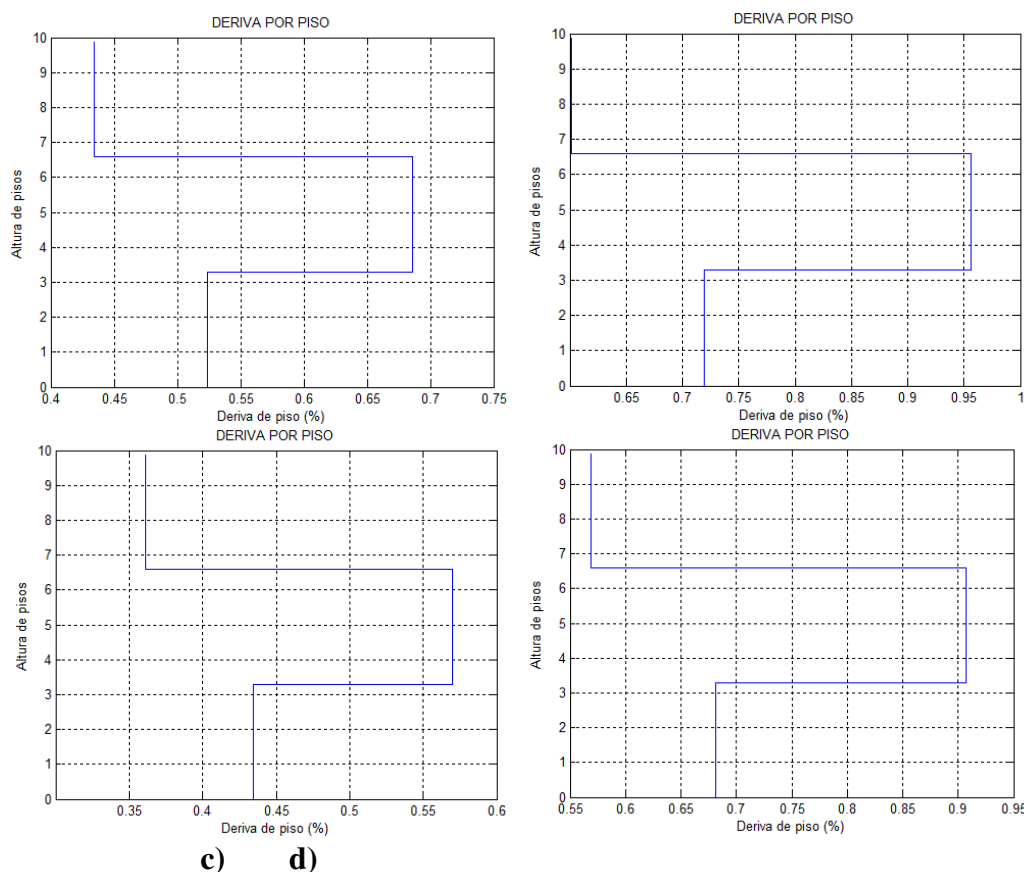
En la Tabla 1, se desglosan los desplazamientos laterales  $q$  y derivas de piso  $\gamma$  en porcentaje ante cada una de las componentes de movimiento del suelo. En la última fila se indica el período fundamental. La deriva máxima encontrada es 0,95% en el segundo piso, lugar donde se ocasionó más daño y es en el sentido transversal, aunque en el sentido longitudinal la deriva es un poco menor.

**Figura 15.** Derivas de piso de estructura original: a) Sentido transversal ante componente EW; b) sentido transversal ante componente NS; c) sentido longitudinal ante componente EW; d) sentido longitudinal ante componente NS.

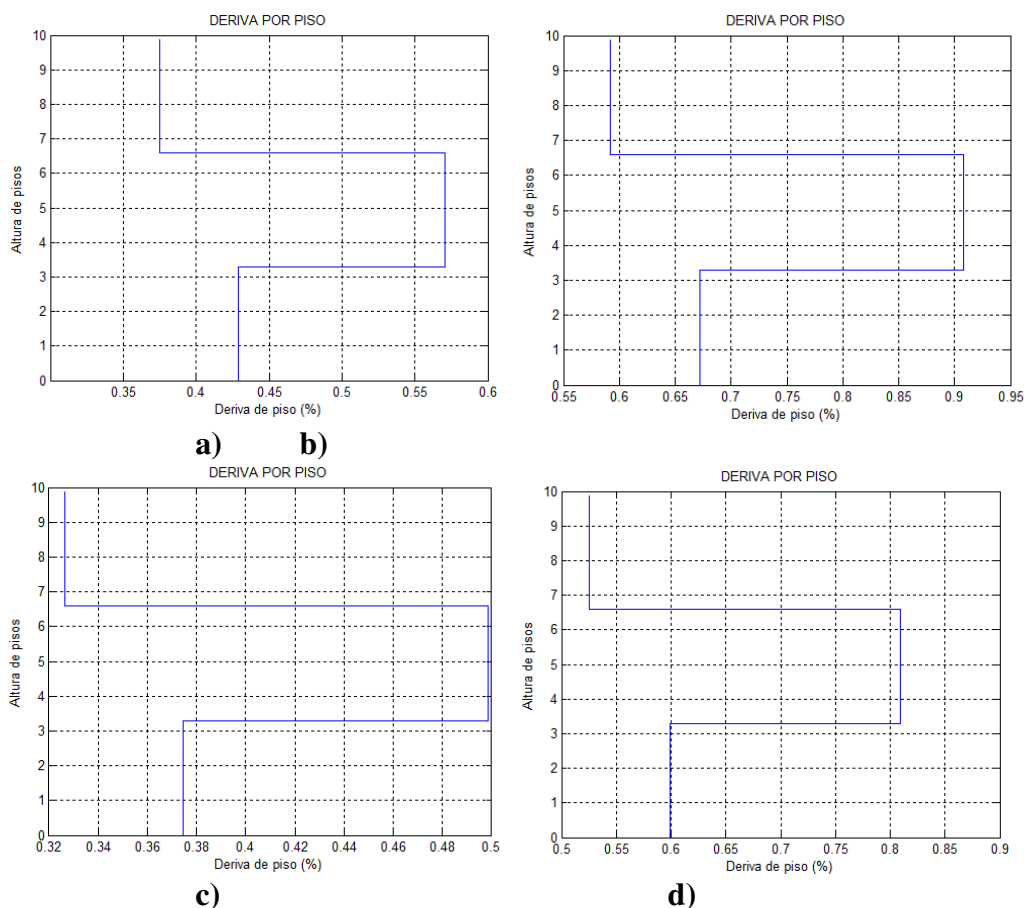
El período fundamental de la estructura rehabilitada con paredes de Gypsum es de 0,47 s, es decir, se rigidizó ya que la masa es menor. Las respuestas máximas probables encontradas del análisis sísmico ante las dos componentes del espectro hallado en Manta se indica en la Tabla 2 y en la Figura 16, donde se muestran las derivas de cada uno de los pisos. La deriva máxima de piso disminuyó a 0,90%.

**Figura 16.** Derivas de piso de estructura con paredes de Gypsum: a) sentido transversal ante componente EW; b) sentido transversal ante componente NS; c) sentido longitudinal ante componente EW; d) sentido longitudinal ante componente NS.
